Vorgeschichte der Stauanlage im Kleintal

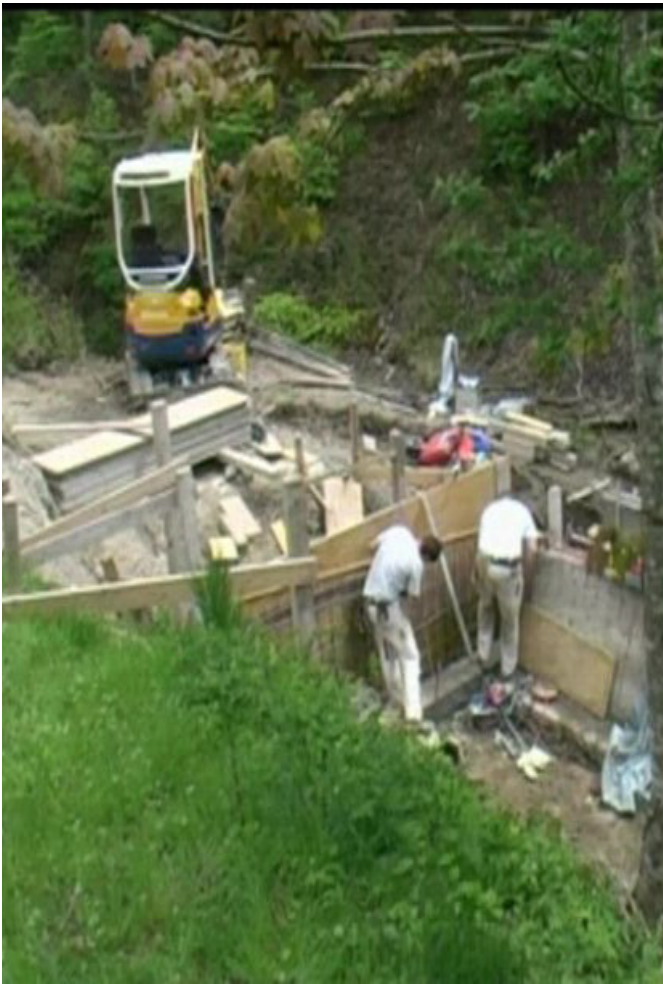
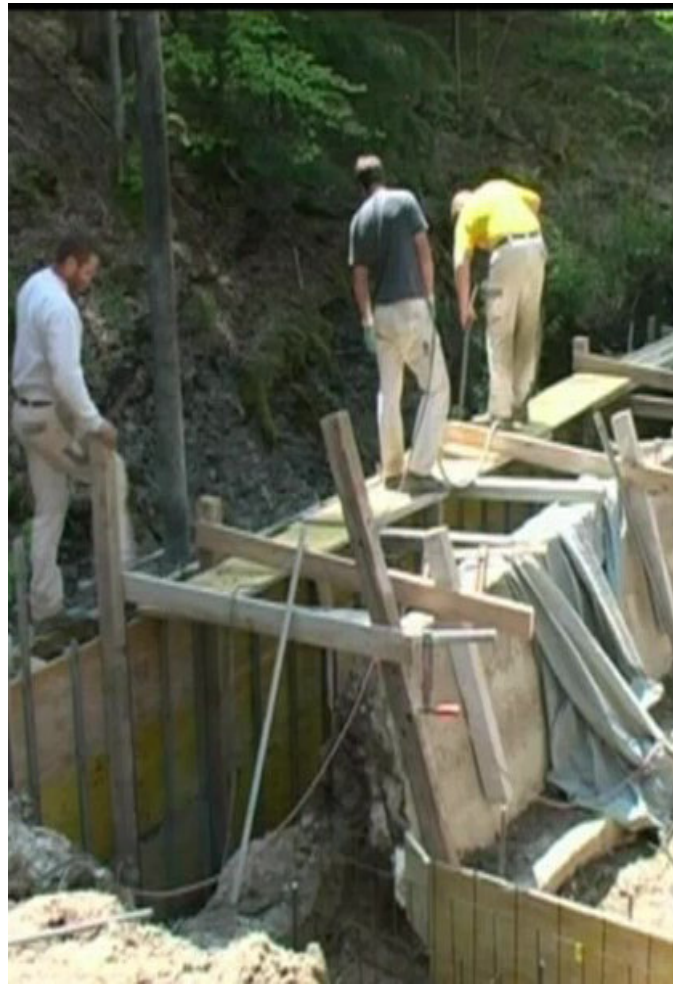
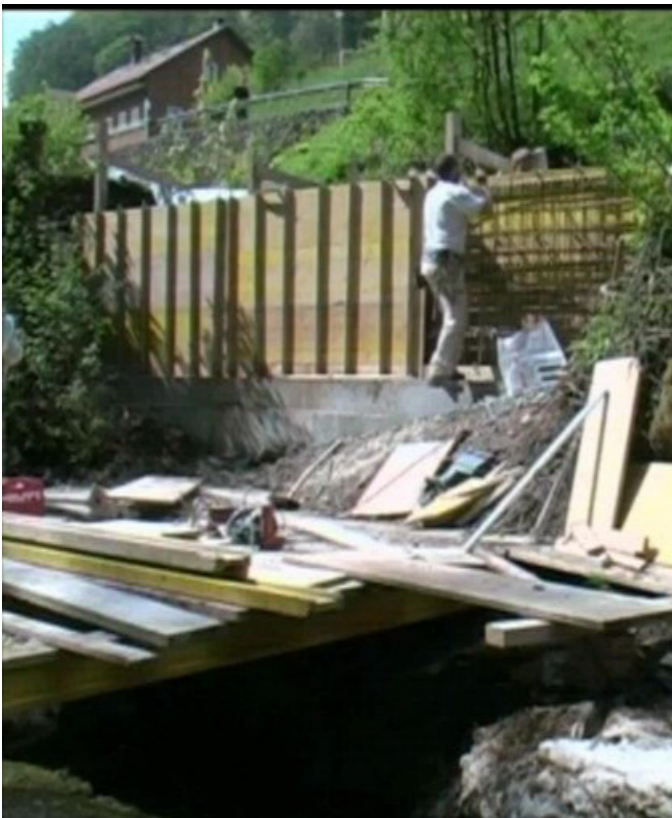
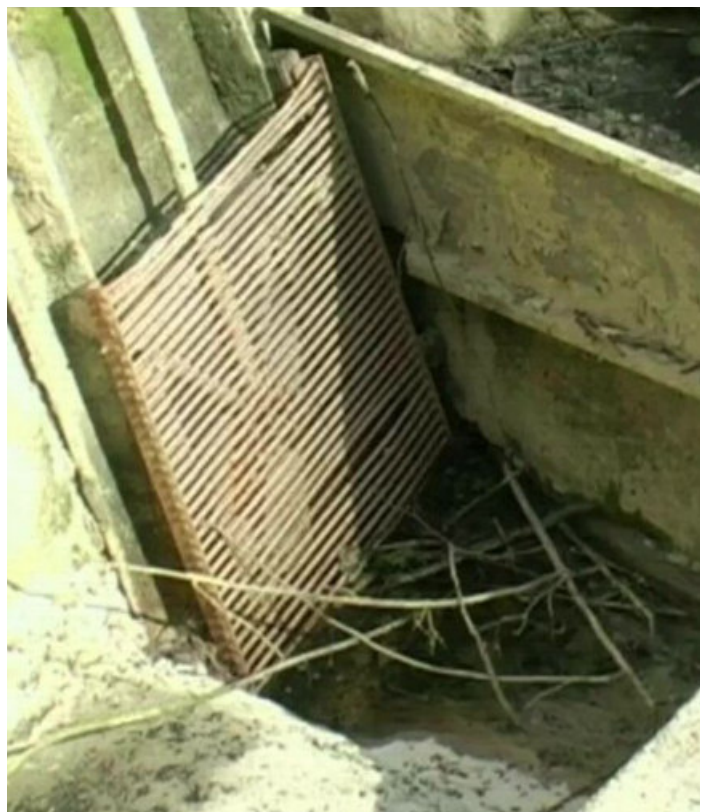
2010 Stellten wir fest, dass im Bereich des Weieherzulaufs die Mauer bachseitig undicht ist. Das AWEL und der Geologe bestätigten diesen Befund. **2011** Wurde die Sanierung dieses Teilbereiches vorgenommen. Zusätzlich wurden die Schieber für den Turbinenauslauf und dem Grundablass ersetzt

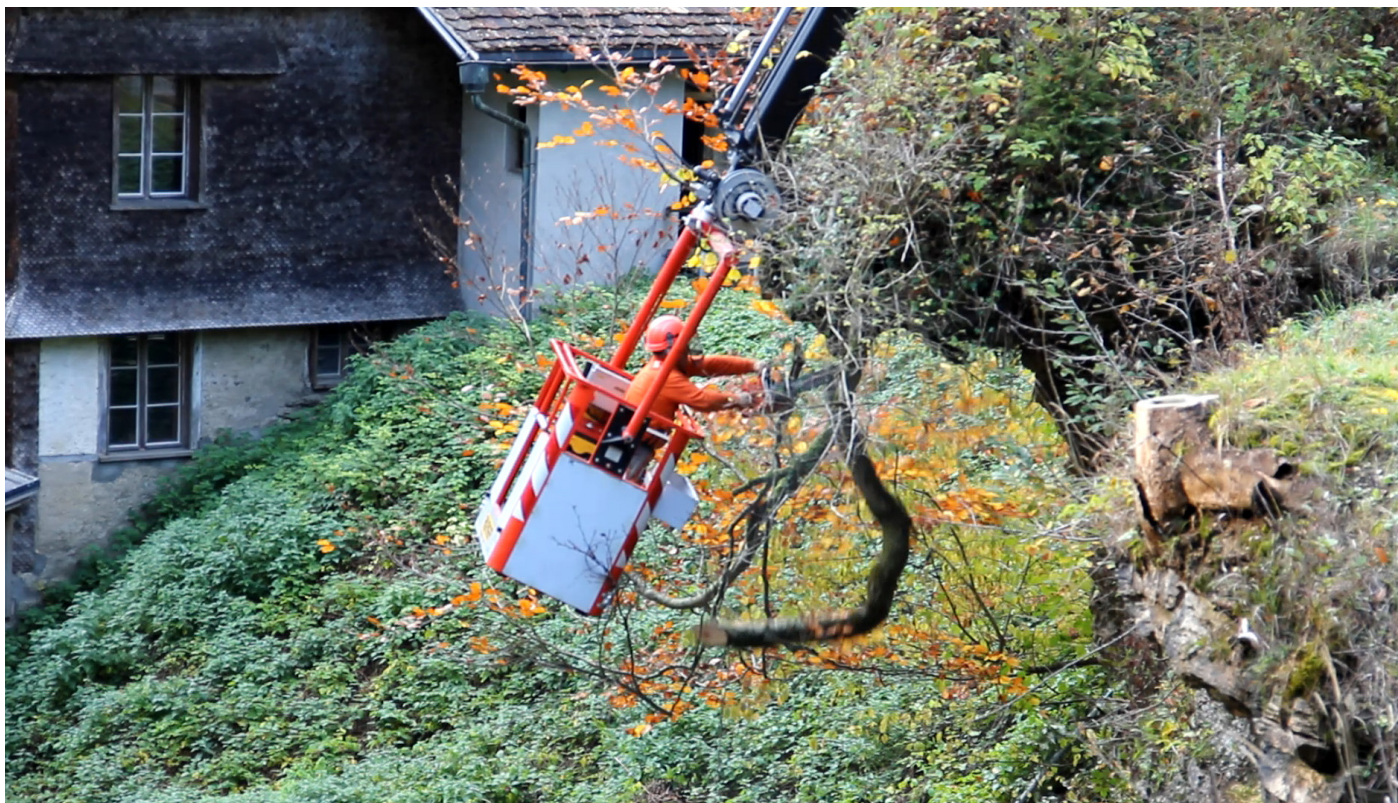
Freilegung der Felsnase für die Untersuchung

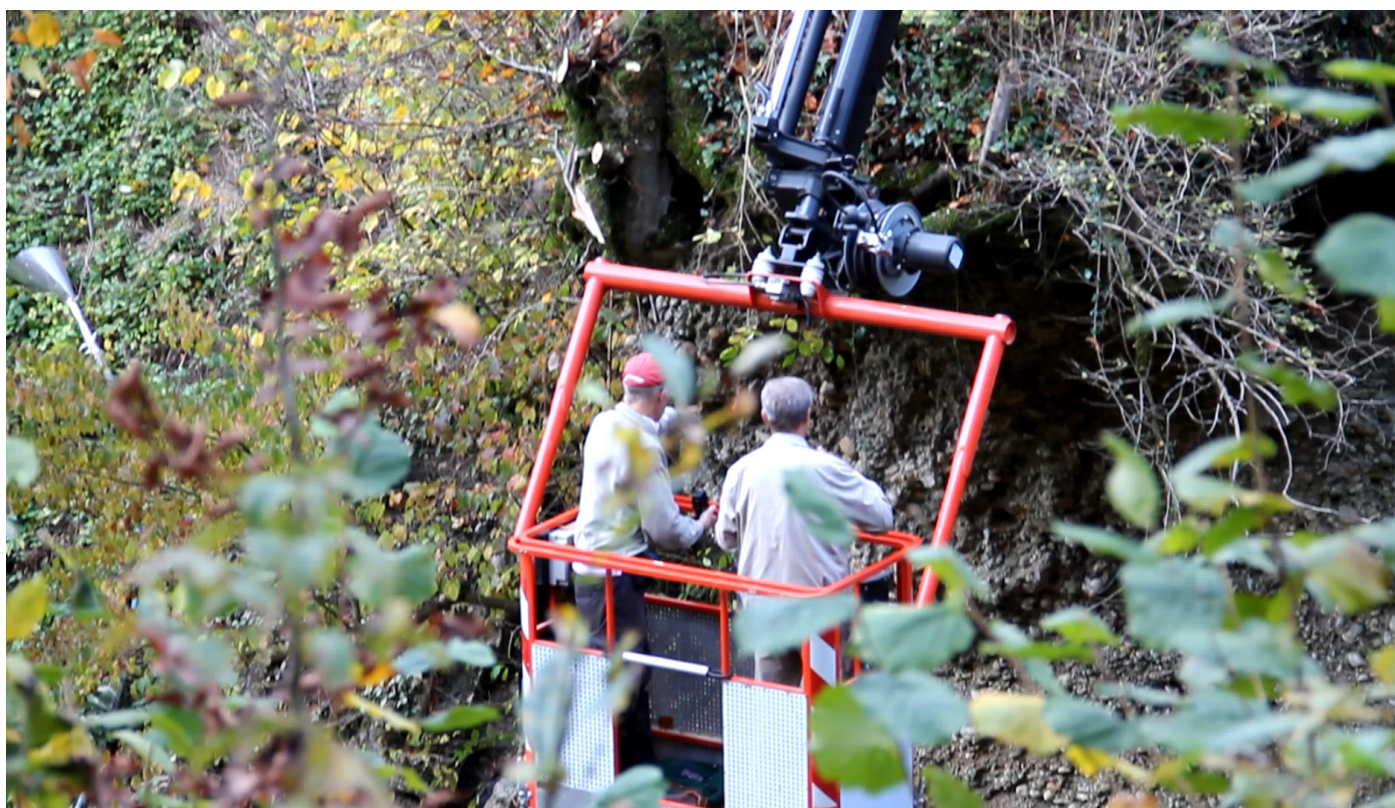
Begutachtung der Felsnase durch einen Ingenieur und Geologen

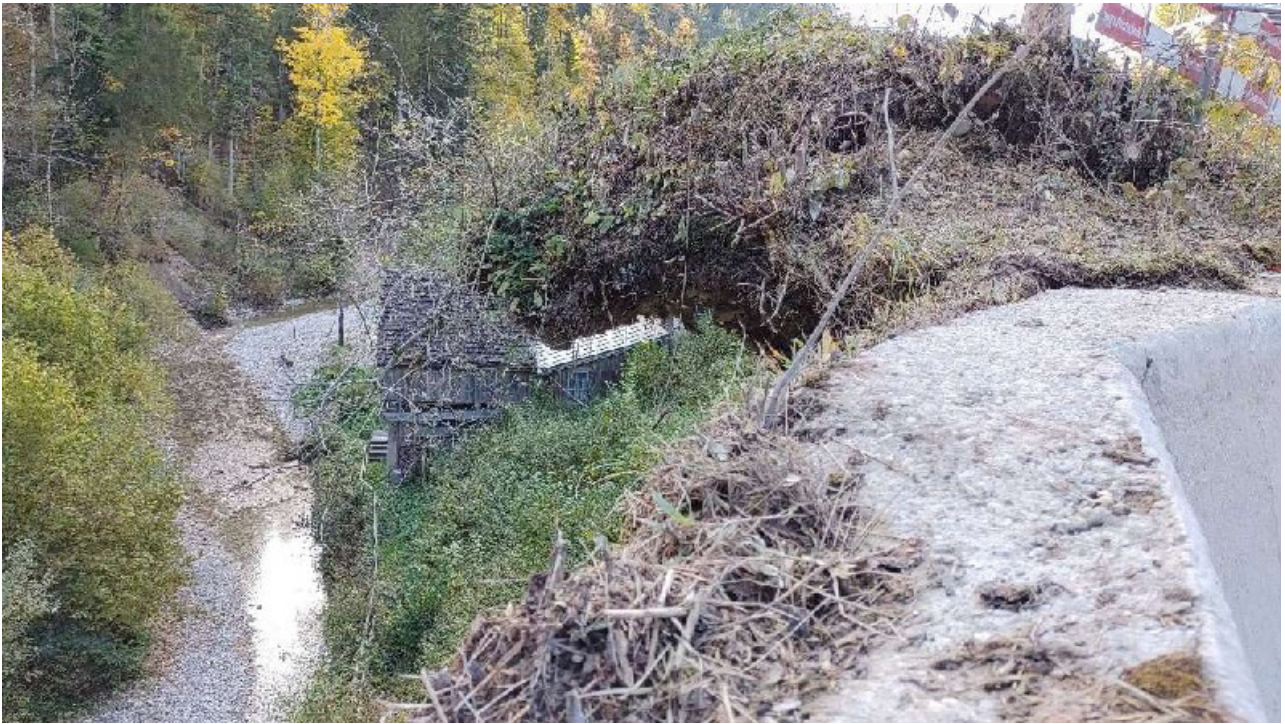
Felsnase mit Wurzelballe

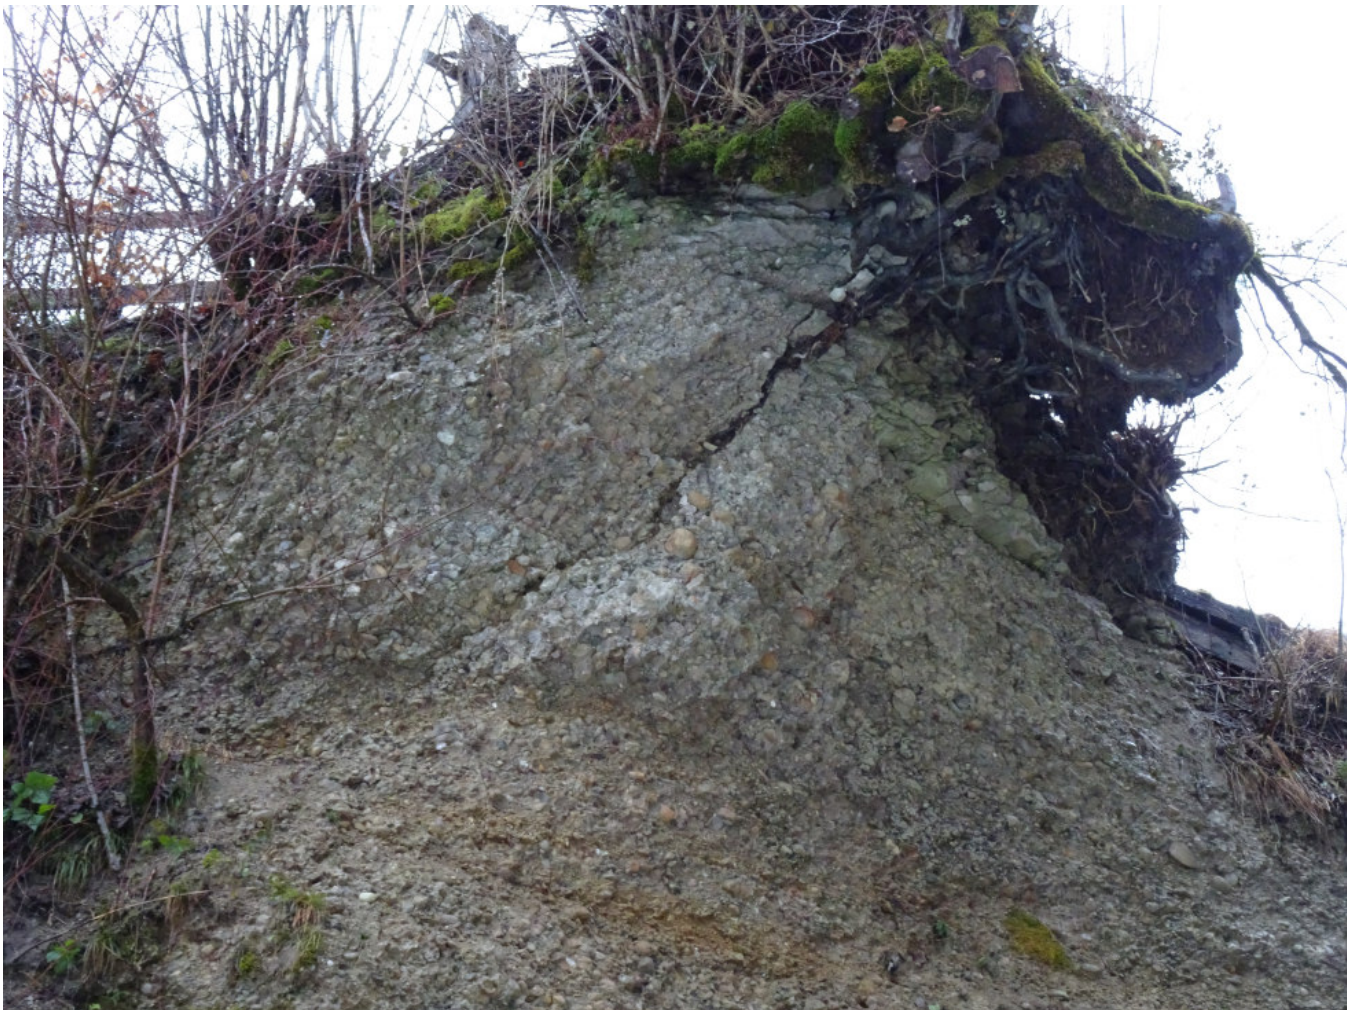
Felsnase mit Riss im Februar 2021

Durch die Voruntersuchung und deren Dokumentation wurde **ab Frühjahr 2021** die Vollsanie-
rierung der Stauanlage eingeleitet. Das obige Bild war der Auslöser!
